SÉCURITÉ AÉRIENNE — NOUVELLES

TC-1001618

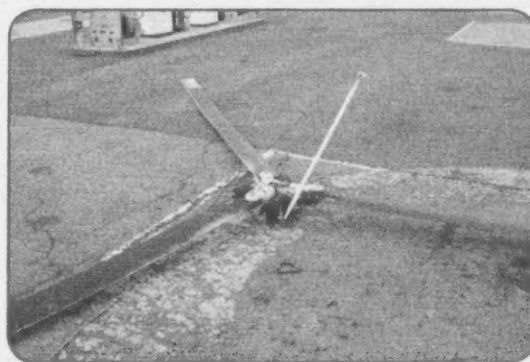
donc se séparer de son arbre en cas d'arrêt soudain de la transmission, ce qui constitue un danger pour les occupants de l'hélicoptère et les personnes au sol.

Le rotor principal repose sur le sol après s'être séparé de l'aéronef.

À la fin d'une révision de la transmission principale ou d'une inspection après arrêt soudain de cette dernière, ou dans toute autre situation au cours de laquelle la bague de roulement doit être démontée, l'entreprise de réparation peindra des lignes de repérage rouges sur ces bagues et sur les boîtes de transmission pour que les orifices de lubrification puissent être alignés convenablement. L'entreprise fera également tourner la transmission pendant 15 min afin de vérifier qu'elle est effectivement lubrifiée et de s'assurer de l'absence de fuites au niveau du joint d'étanchéité et de la ligne de joint. Ces changements seront apportés aux fiches de travail de l'entreprise.

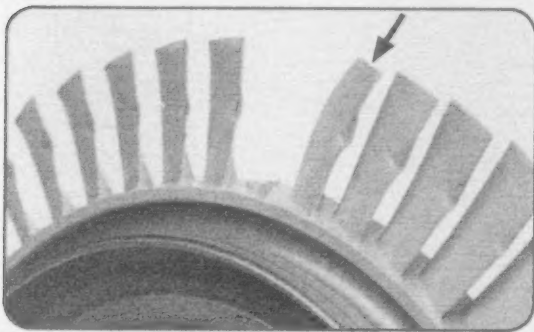
défaillance de l'aube mobile par rupture en surcharge quand la partie restante n'a plus été en mesure de supporter les charges qui lui étaient appliquées.

La flèche pointe vers la défaillance de l'aube mobile en raison d'un criquage de fatigue causé par un phénomène thermique.

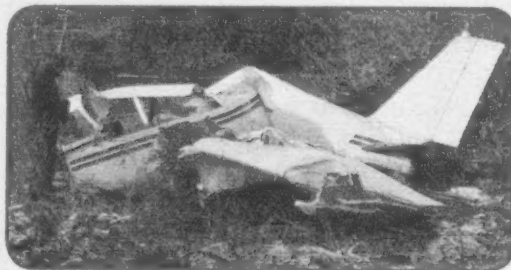
1. L'avion volait dans des conditions propices à un givrage intense du carburateur à tout régime moteur. Il est probable qu'il y a eu givrage du carburateur et réduction de la puissance moteur disponible à un point tel que l'avion ne pouvait plus continuer de voler en palier.
2. Par la suite, l'avion a heurté le sol, peut-être en raison d'un décrochage.

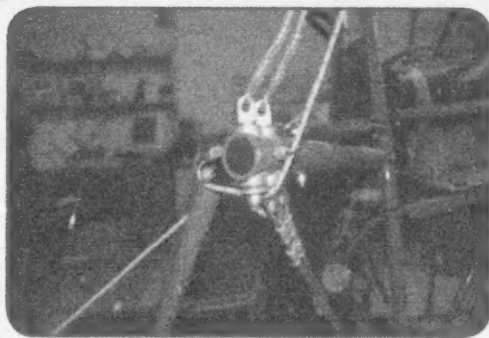
Figure 3. Image de la suspente de guidage enroulée autour du longeron extérieur alors que les câbles d'élèveur sont à la verticale en position normale pour le vol

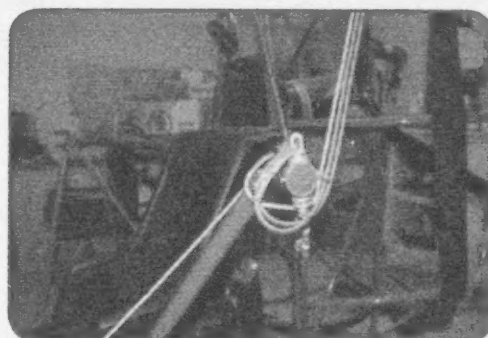
Immédiatement après avoir quitté le sol, le pilote a éprouvé des problèmes de maîtrise, et on a alors remarqué qu'un câble d'élévateur en acier inoxydable était enroulé autour du longeron extérieur gauche. Le pilote et le passager ont tenté de glisser le câble d'élévateur par-dessus l'extrémité du longeron pour défaire l'enroulement, mais le câble était tendu et, en raison des charges aérodynamiques exercées sur la voilure, il était impossible de le replacer. Le virage vers la gauche s'est transformé en spirale serrée vers la gauche, et le parachute s'est affaissé avant que la partie de l'appareil comportant les sièges ne heurte le sol.

Figure 4. Image des câbles d'élèveur et de la suspente de guidage enroulés autour du longeron extérieur

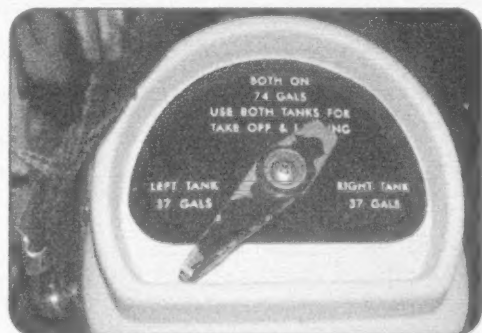
Figure 1. Le couvercle du sélecteur de réservoir carburant empêche de placer le sélecteur à la position OFF non indiquée

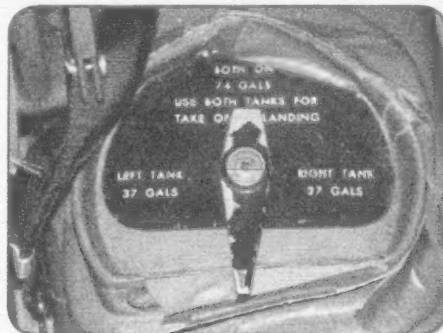
Le robinet est décrit dans le manuel d'utilisation de l'avion comme un robinet sélecteur à trois positions portant les indications LEFT TANK (réservoir gauche), RIGHT TANK (réservoir droit) et BOTH ON (deux réservoirs). Le robinet comporte une quatrième position, OFF (arrêt), qui se trouve à l'opposé de la position BOTH, mais lorsqu'il est en place, le rebord en plastique du couvercle du sélecteur du réservoir carburant empêche de pouvoir mettre le robinet à la position OFF, comme l'illustre la figure 1. D'un point de vue tactile, les changements de positions sont identiques. L'emplacement du sélecteur fait en sorte que le rebord en plastique peut être endommagé par la circulation des passagers. S'il est endommagé, le robinet sélecteur peut accidentellement être placé à la position OFF

Figure 2. Couvercle du sélecteur de réservoir carburant endommagé – Sélecteur à la position OFF non indiquée
